## Выкладка подлуковичного аркатурного пояса в барабане Церкви Константина и Елены, г. Псков (выявленные рабочие методы зодчих XVI в.)

На примере Церкви Константина и Елены XVI в. рассматриваются отдельные результаты исследований, проведенных в результате реставрации барабана церкви в 2014г. Тогда же были произведено обследование элементов каменных конструкций (каменной выкладки арок-киотов) аркатурного пояса верха барабана. Был обнаружены элементы «муравленого» керамического декора с покрытием зеленой глазурью. Краткое описание Церкви Константина и Елены и характер производимых работ в 2014 году, результаты обмеров церкви. В статье приводятся фотографии до и после реставрационного раскрытия. Приводится сравнительный анализ верхней части барабанов Псковских храмов (погостов XIV—XVI вв.). Рассматривается и анализируется система выкладки из местного камня аркатурного пояса верха барабана, уложенного по заложенным в тело конструкции керамическим перевернутым вверх дном красноглиняным сосудам. Приводится рабочая версия методов выкладки камня для арок-киотов. Приводится версия обоснования количества этих элементов декора в соответствии с традиционной семантикой христианской религии.

*

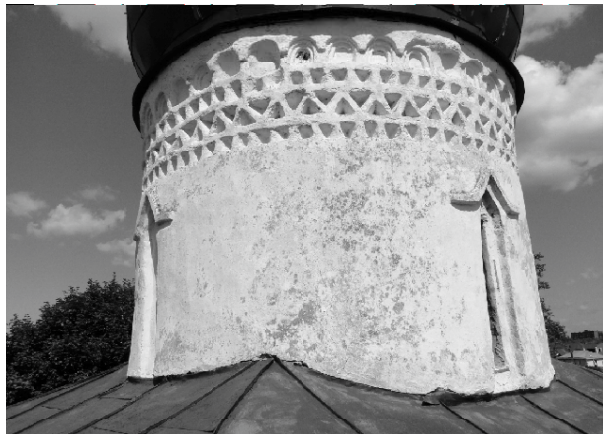
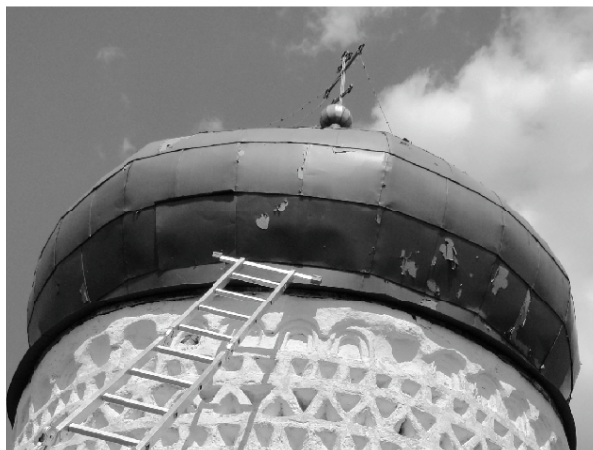
Рис. 2. Фото барабана 2014г. Видна обширная цементная вставка (слева), состояние декора и его утраты верхней части барабана. (Фото автора).

- барабан цилиндрической формы, каменный, обмазка «под рукавицу» с многочисленными ремонтными участками жесткими цементными составами, высота барабана - приблизительно 3 радиуса, с четырьмя прямоугольными щелевыми проемами (с бровками над ними) оштукатурен и имеет в верхней части декор в поребриков (над и под бегунцом), бегунца (часть данного декора

зашпаклевано поздними ремонтными составами) и аркатурного пояса в виде ряда малых (ниш-киотов) с углублениями в виде перспективного двойного портала с арочным навершием.

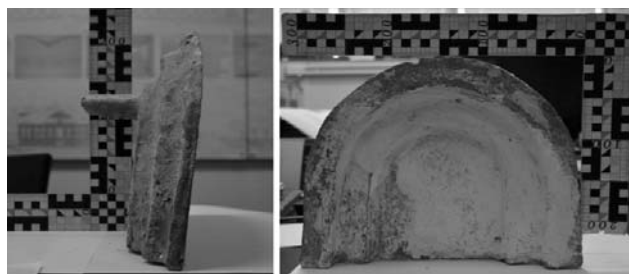
Рис. 5. Сохранившийся черепок с закладным анкером (глазурь не сохранилась). (Фото автора).

Полностью целый черепок без глазури, ввиду мягкости удерживающего раствора, был излечен как образец для моделирования профиля при восстановлении утраченных. Примечательно, что с тыльной стороны черепок имел закладной «анкер», который фиксировал его в гнезде на известковом растворе.

с анкером (при этом за счет утонения кверху сосуда (где находится его перевернутое дно), поставленного вверх дном – «анкер» муравленого изразца устанавливал глубину внедрения в подготовленную нишу.

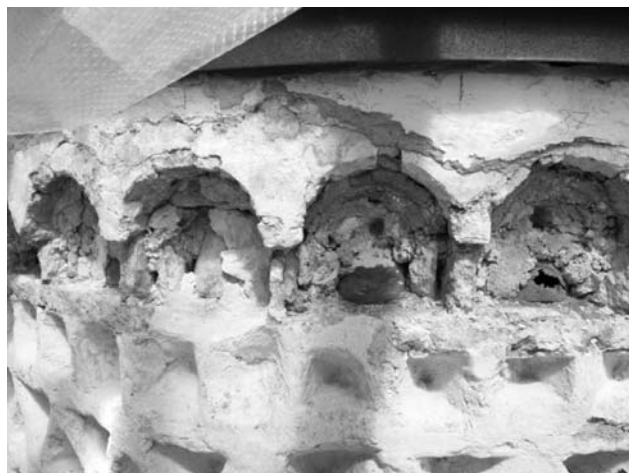
Рис. 6. Перевернутые вверх дном глиняные обожжённые сосуды за черепками аркатурного пояса. (Фото автора).

Примечательно, что при размывке и расчистке гнезд вставки черепков (при демонтаже осколков) за местами их установки были обнаружены перевернутые глиняные сосуды на подобие использовавшихся в голосниках, но при этом ввиду того, что пазухи свода барабана забиты наглухо и с учетом что данные сосуды усыновлены непосредственно на каменную выкладку внешнего контура барабана – эти сосуды никак не могли играть роль голосников.

Высказано предположение, что эти сосуды (долговечные, не подверженные гниению) служили простейшим способом устройства «несъемной опалубки» для дальнейшей выкладки каменных сводов в виде перспективных порталов (уступами), в которые впоследствии вмонтировали керамические черепки муравленных изразцов. При этом по характеру обмазки подготовленной ниши бежевого раствора, в который был вмонтирован, как в клей изразец с «анкером» с тыльной стороны – понятно, что вначале формировалось место вставки, забивался раствор-клей и в него «втапливался» изразец

- затем укладывали вверх дном (возможно уже не годные в хозяйстве) глиняные обожжённые сосуды, корректировали разметку (она была наглядна выложена глиняными сосудами на верхней плоскости барабана).

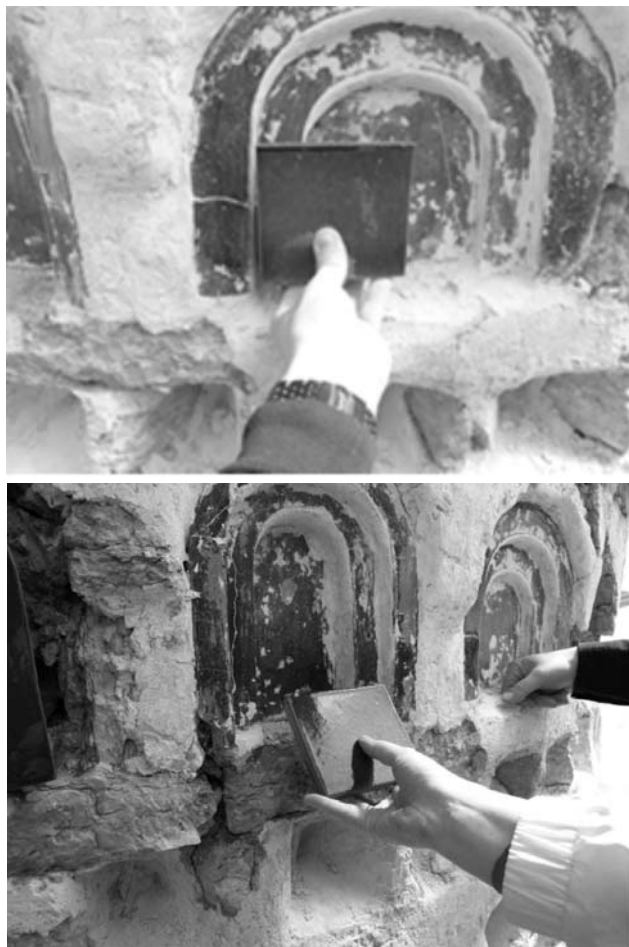
Рис. 7. Подбор оттенков муравления с представителем органа охраны (Н. Ворониной) для восстановления колористики утраченных элементов. (Фото автора).

Для восстановления изразцов были подобраны и согласованы с органом охраны по сохранившимся образцам колористические решения совместно с технологами ООО «Фирма «Полиформ-р».
